Manizales 17 de agosto de 2026

Señores  
ASOCIACIÓN SOCIEDAD SAN VICENTE DE PAUL  
Atte. Señora Mariela Giraldo Duque  
Representante Legal  
Calle 27 #21-41  
Manizales

Asunto: Evaluación de habitabilidad en el Edificio San Vicente de Paul, Manizales, calle 27 No 21-41 posterior al sismo del 10 de agosto de 2026.

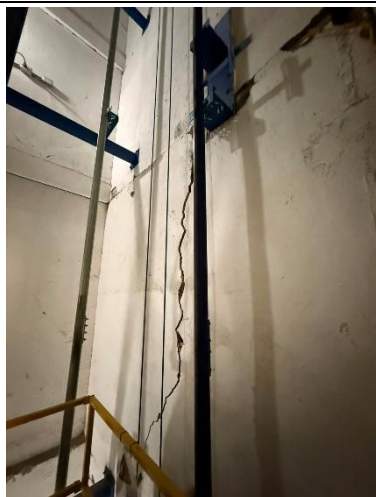
*Imagen 14. Muros de cerramiento foso ascensor*

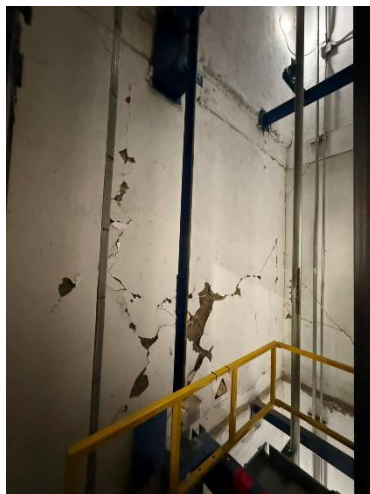
*Imagen 15. Muros de cerramiento foso ascensor*

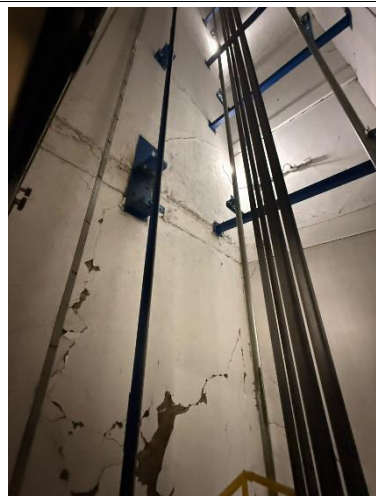
*Imagen 16. Muros de cerramiento foso ascensor*

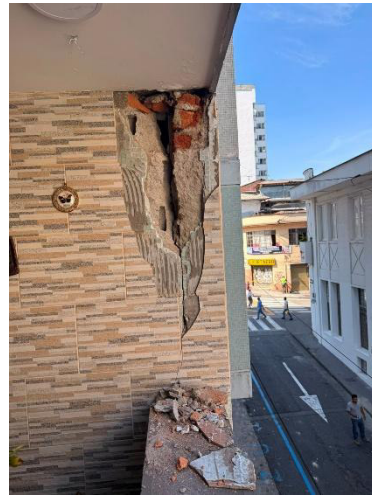
*Imagen 23. Muro de fachada segundo piso*

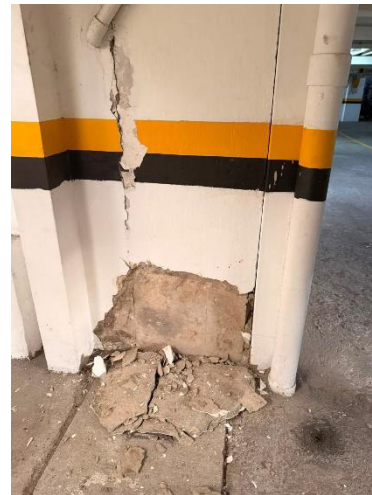
En el área de parqueadero se presentaron daños menores que no impiden su uso normal.

*Imagen 25. Muro afectado en sótano de parqueadero*

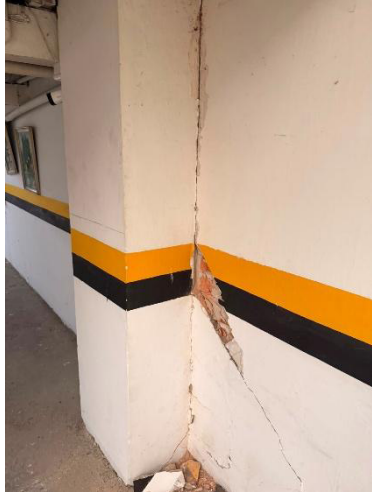
*Imagen 26. Muro afectado en sótano de*

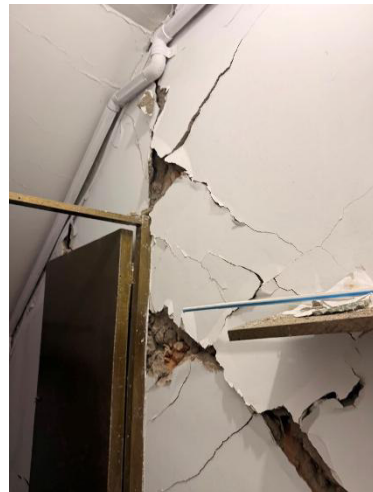
*Imagen 27. Muro afectado bajo escalera circulación*

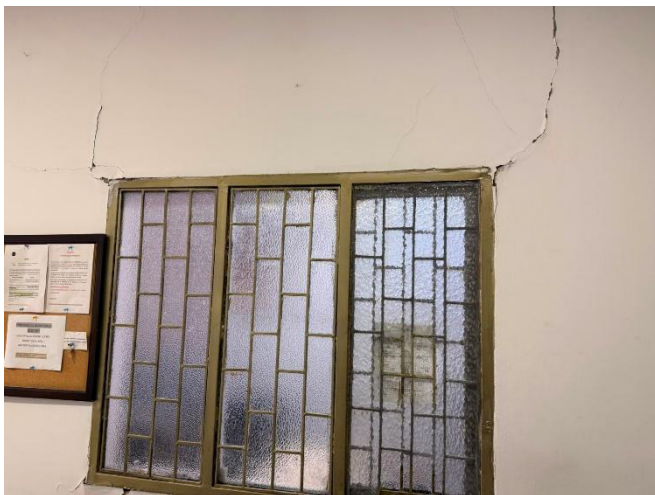
*Imagen 30. Muro afectado primer piso*

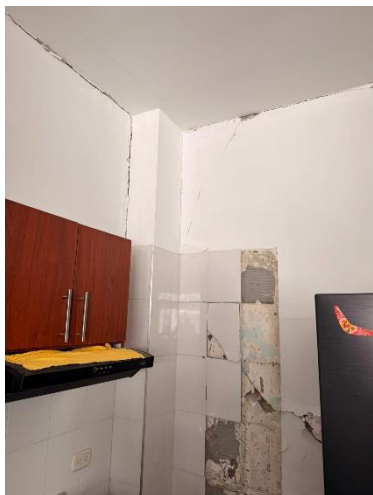
*Imagen 31. Muro afectado cocina primer piso*

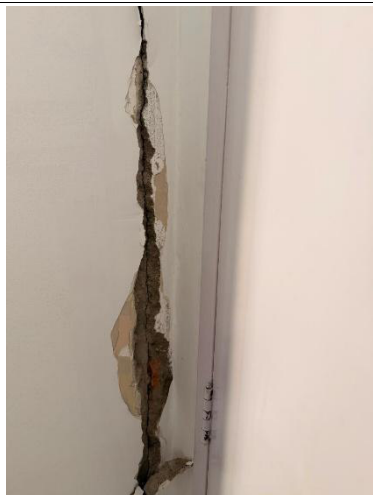
Imagen 34. Muro afectado primer piso

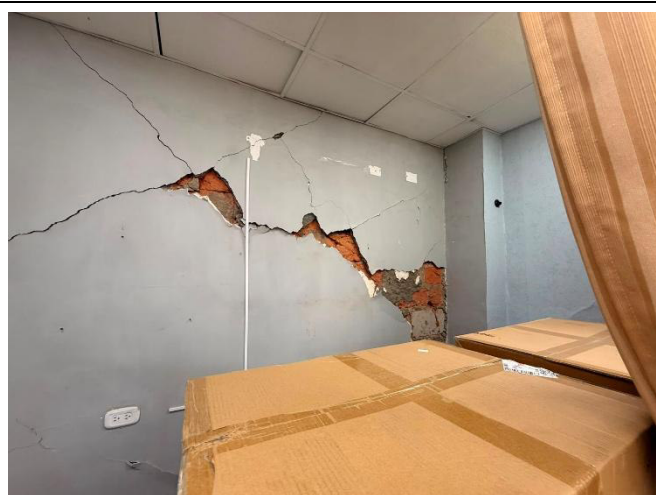
Imagen 35. Muro afectado primer piso

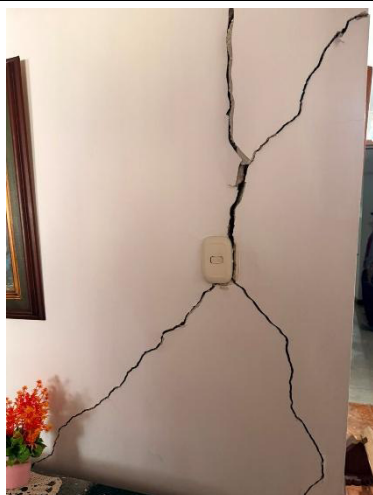
Imagen 36. Muro afectado segundo piso

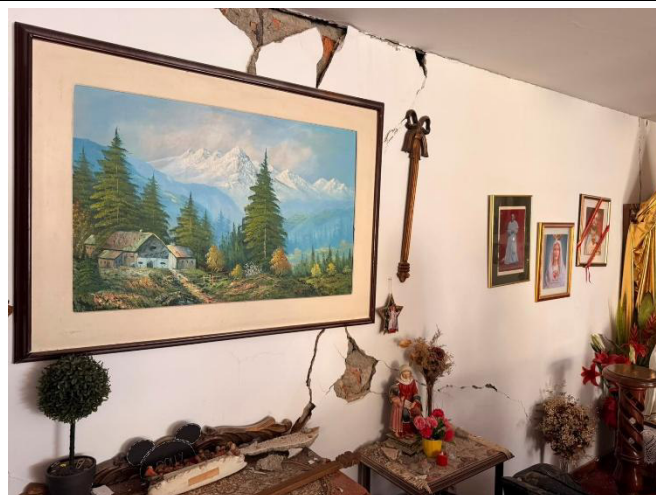
Imagen 37. Muro afectado segundo piso

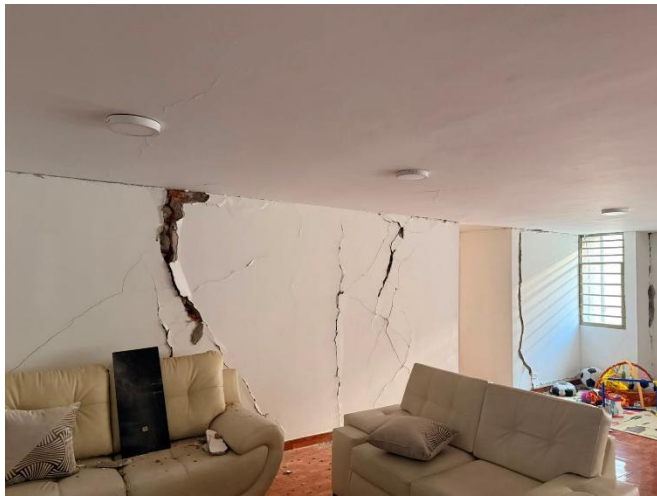
*Imagen 38. Muro afectado segundo piso*

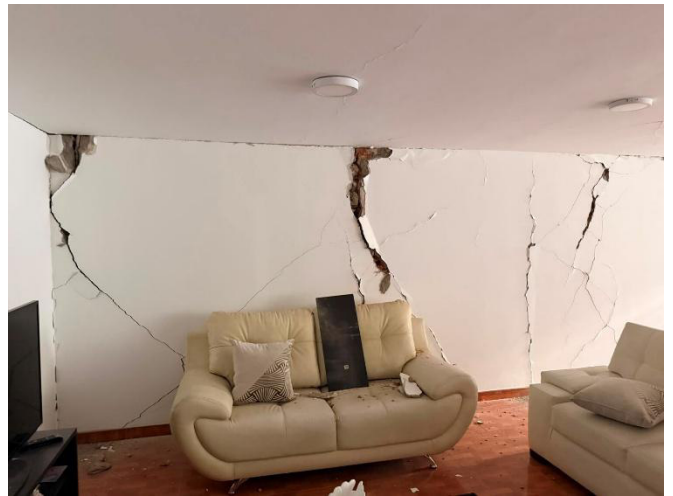
*Imagen 39. Muro afectado segundo piso*

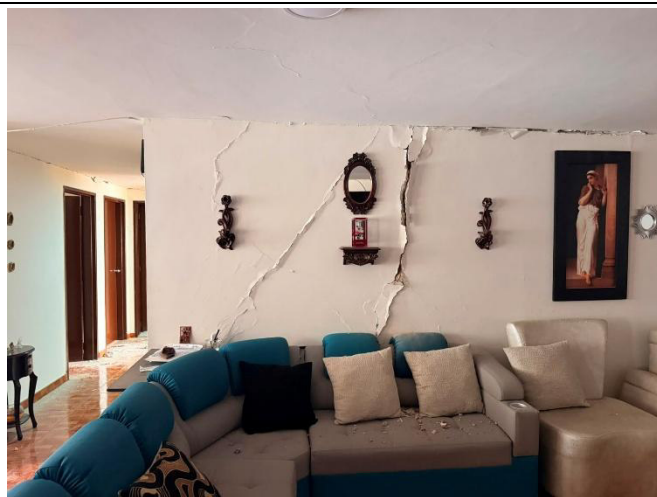
*Imagen 40. Muro afectado segundo piso*

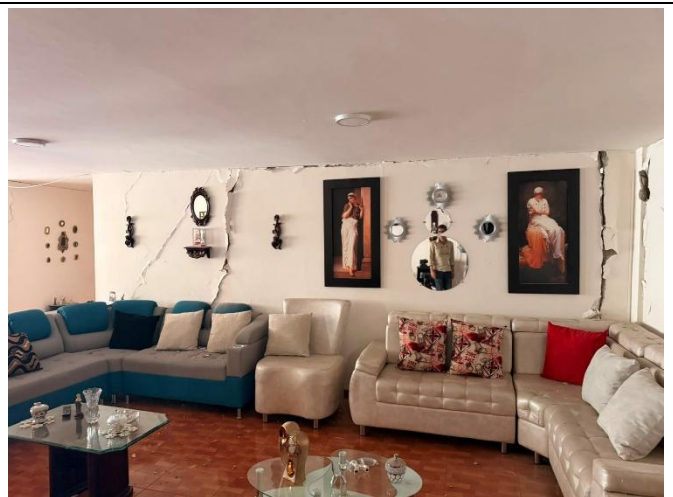
*Imagen 41. Muro afectado segundo piso*

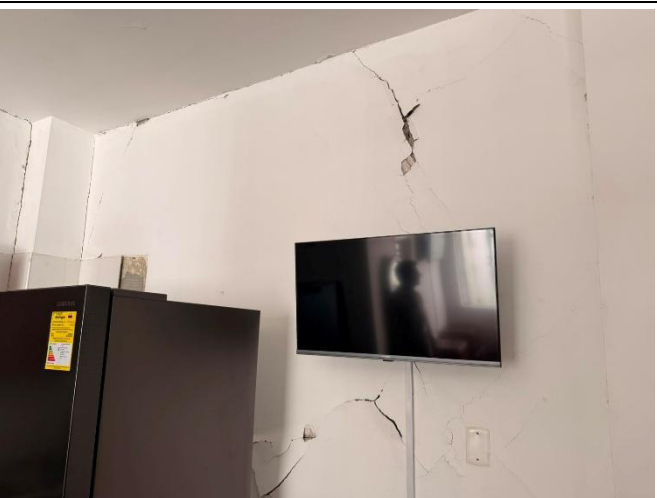
*Imagen 42. Muro afectado tercer piso*

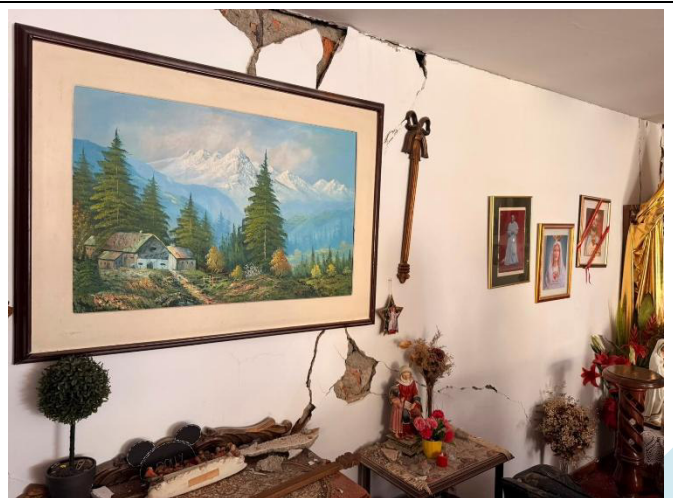
*Imagen 43. Muro afectado tercer piso*

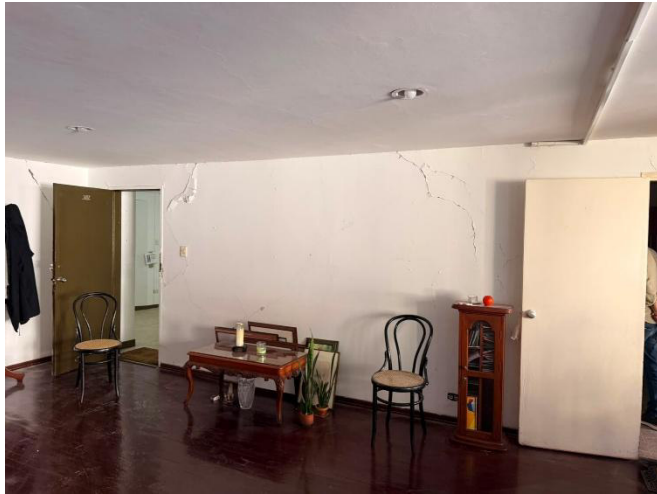
*Imagen 44. Muro afectado cuarto piso*

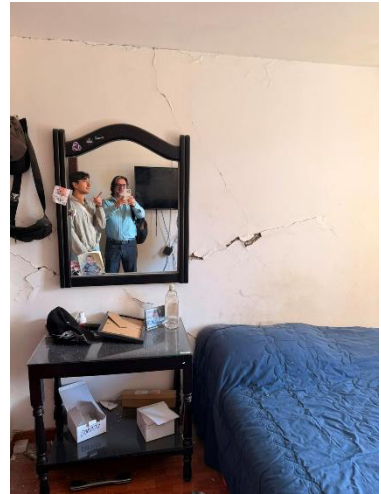
*Imagen 45. Muro afectado cuarto piso*

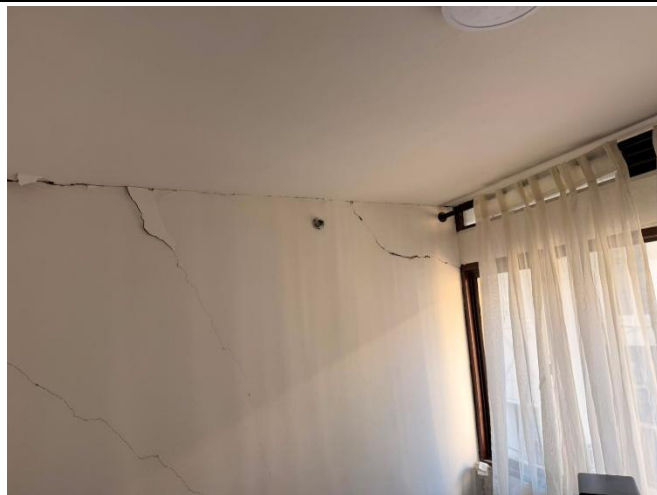
*Imagen 46. Muro afectado cuarto piso*

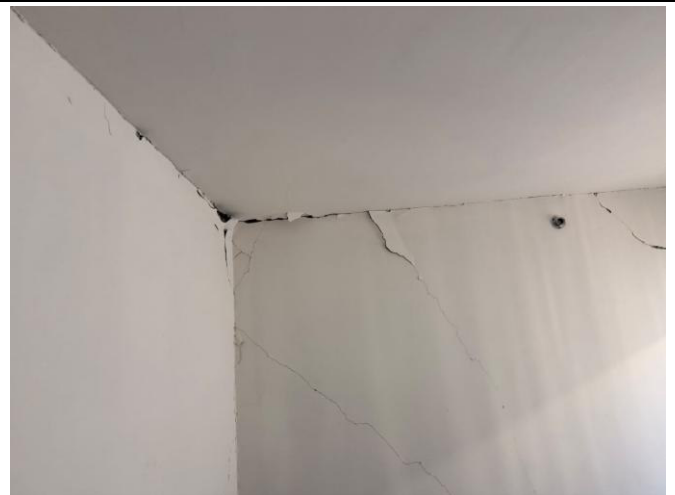
*Imagen 47. Muro afectado cuarto piso*

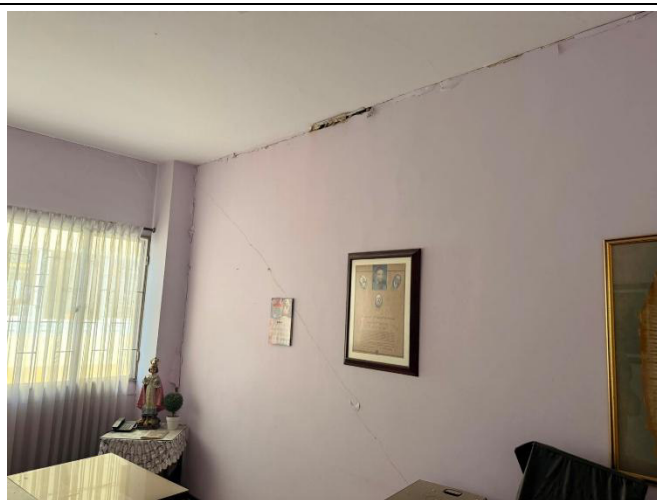
*Imagen 48. Muro afectado quinto piso*

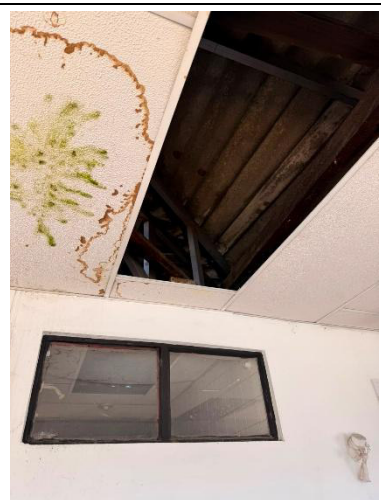
*Imagen 49. Muro afectado séptimo piso*

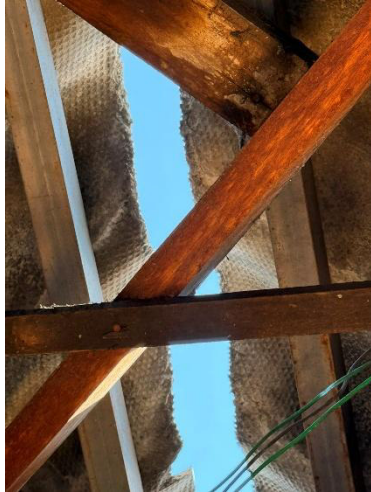
*Imagen 50. Desacomodo teja en cubierta*

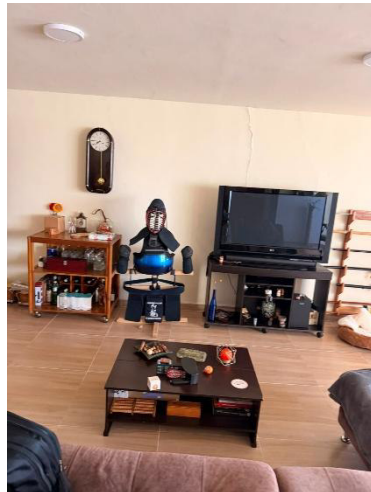
*Imagen 52. Muro afectado séptimo piso*
